Die Abstiegsphase in der flugmechanischen Rekonstruktion

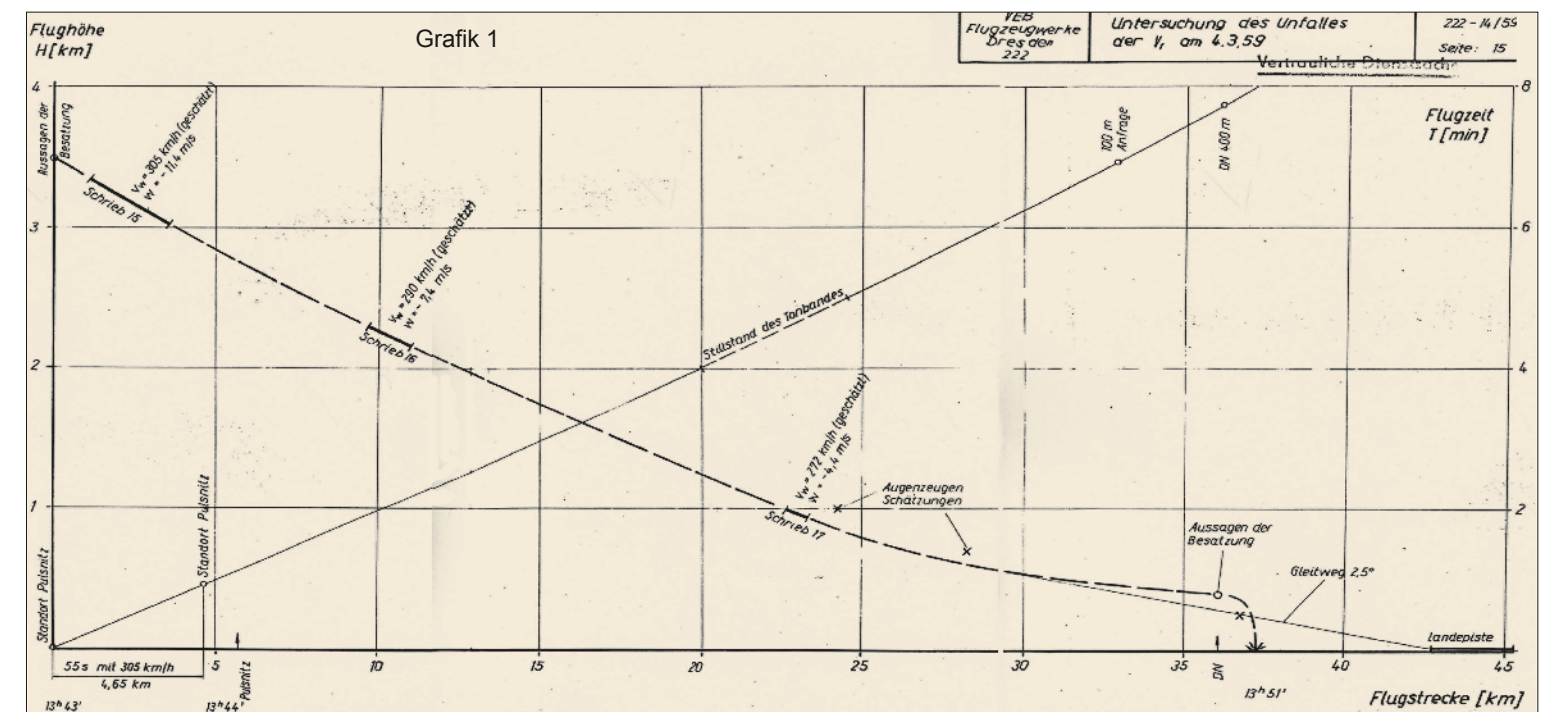
Die Grafik zeigt den Abstieg der 152 V1 von Pulsnitz aus 3,5 km Höhe bis zum Aufschlag bei Ottendorf-Okrilla.

Die Rekonstruktion des mutmaßlichen Flugverlaufs ab Pulsnitz ergab, daß eine Strecke von 37,2 km innerhalb von acht Minuten zurückgelegt worden war, was einer Bahngeschwindigkeit von 280 km/h entsprach. Von drei Stufen waren Höhen-Zeit-Schriebe gefunden worden, die diese Sinkgeschwindigkeiten ergaben: Schrieb 15 -11,4 m/s 3400-3000 m Schrieb 16 - 7,4 m/s 2300-2100 m Schrieb 17 - 4,4 m/s 1000-950 m

Ausgangshöhe 6.000 m auf 3.500 m bei Pulsnitz wurde aus Zeitgründen nicht weiter untersucht. Ab Pulsnitz aber, wo die Besatzung eine große Kehre auf die Einflogschneise zu geflogen war, wurden mehrere Vergleichsrechnungen angestellt. Diese lagen nahe bei den mutmaßlich geflogenen Werten. Die große Sinkgeschwindigkeit von 11,4 m/s war nur erklärbar, wenn Kurvenflug mit Zunahme der Bahngeschwindigkeit bei zu-

sätzlichem Schieben angenommen wurde. Ein normaler Sinkflug mit Nase nach unten mußte ausgeschlossen werden. In dem Falle wäre die V1 immer schneller geworden. Nach den Rechnungen hätte der Höhenruderausschlag 2-3° betragen dürfen. Den aufgefundenen Meßschrieben zufolge lagen aber nur 1-2° an. Es konnte also keine absolute Deckungsgleichheit von Theorie und Praxis für die letzten acht Minuten erzielt werden.
