Spekulative Annahmen zu den letzten Sekunden im Cockpit

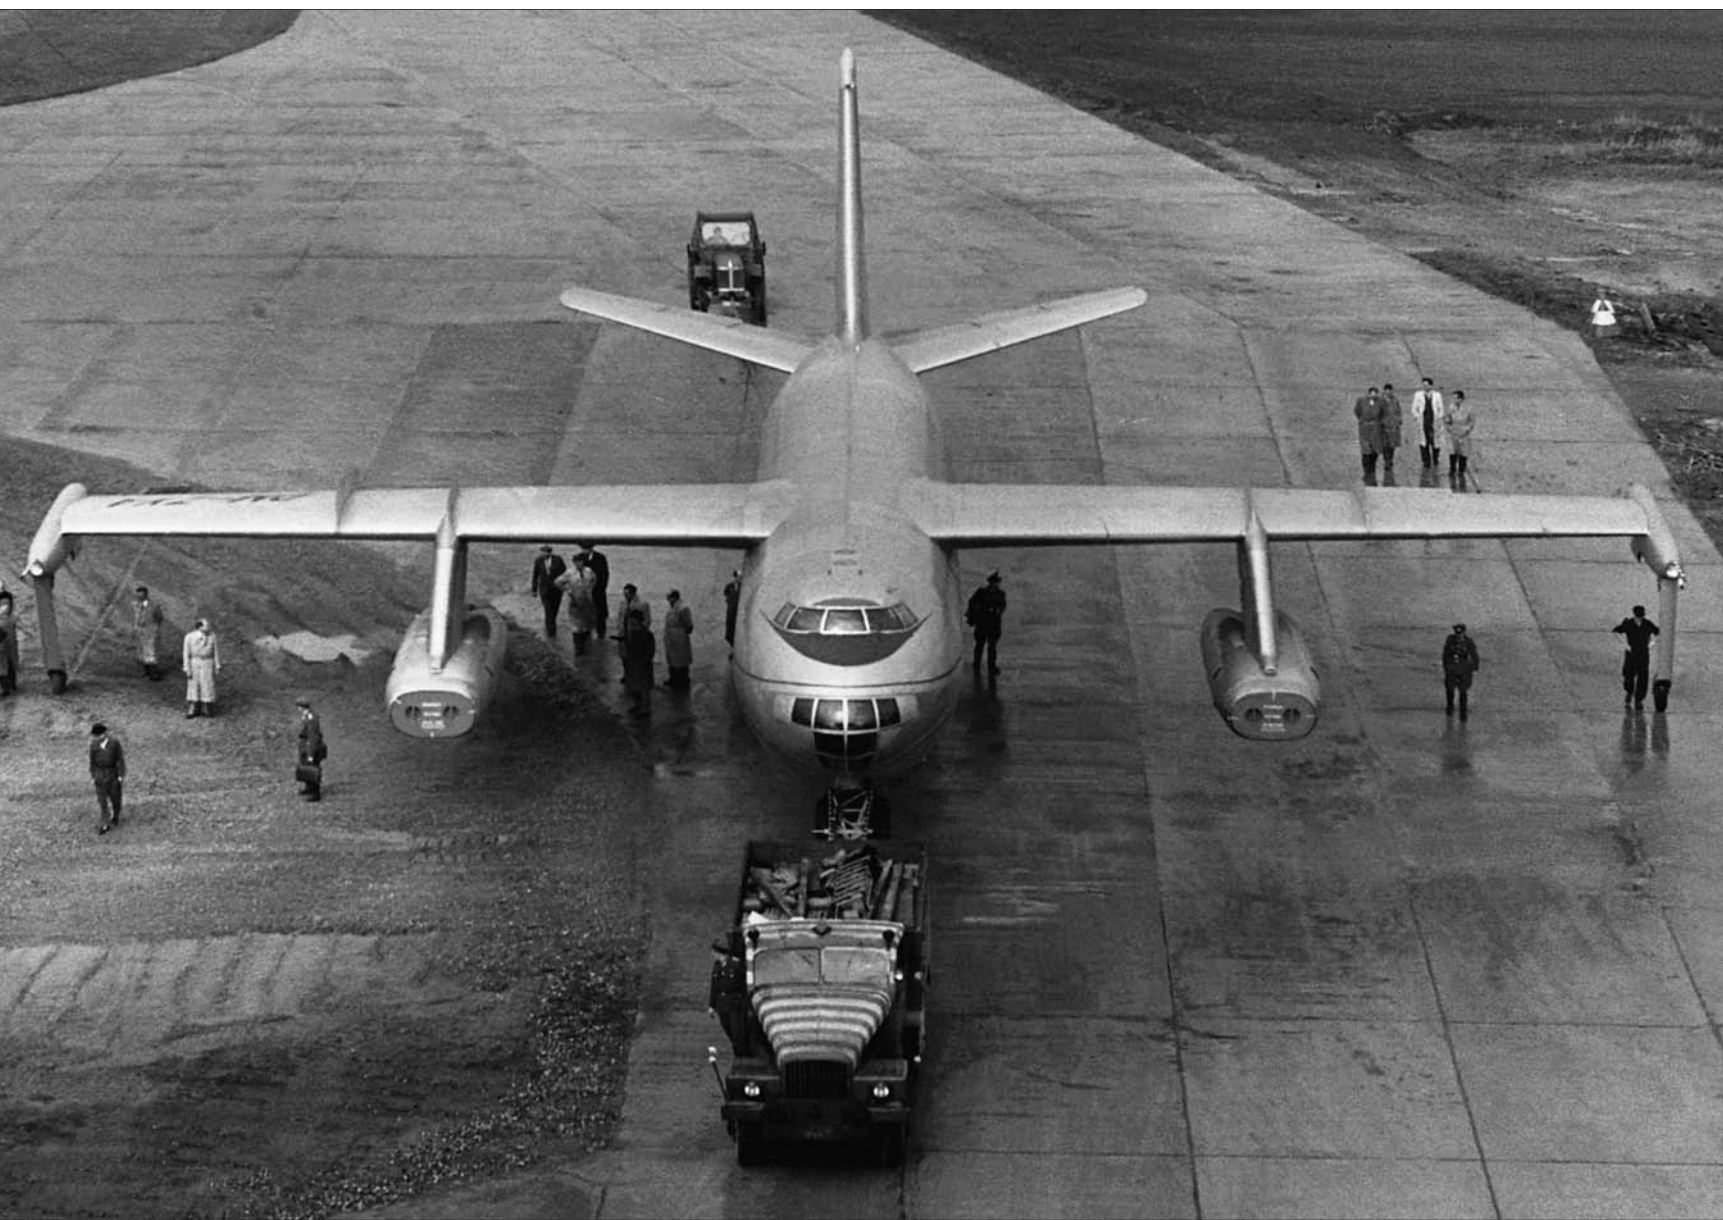
Über die ganze Produktionszeit der 152 V1 hinweg führten verspätete Anlieferungen von Geräten zu Verzögerungen, die durch Einsparung an Kontrollen und eigentlich notwendigen Versuchen wettgemacht wurden. Flackernde Warnlampen waren da noch eins der geringsten Übel.

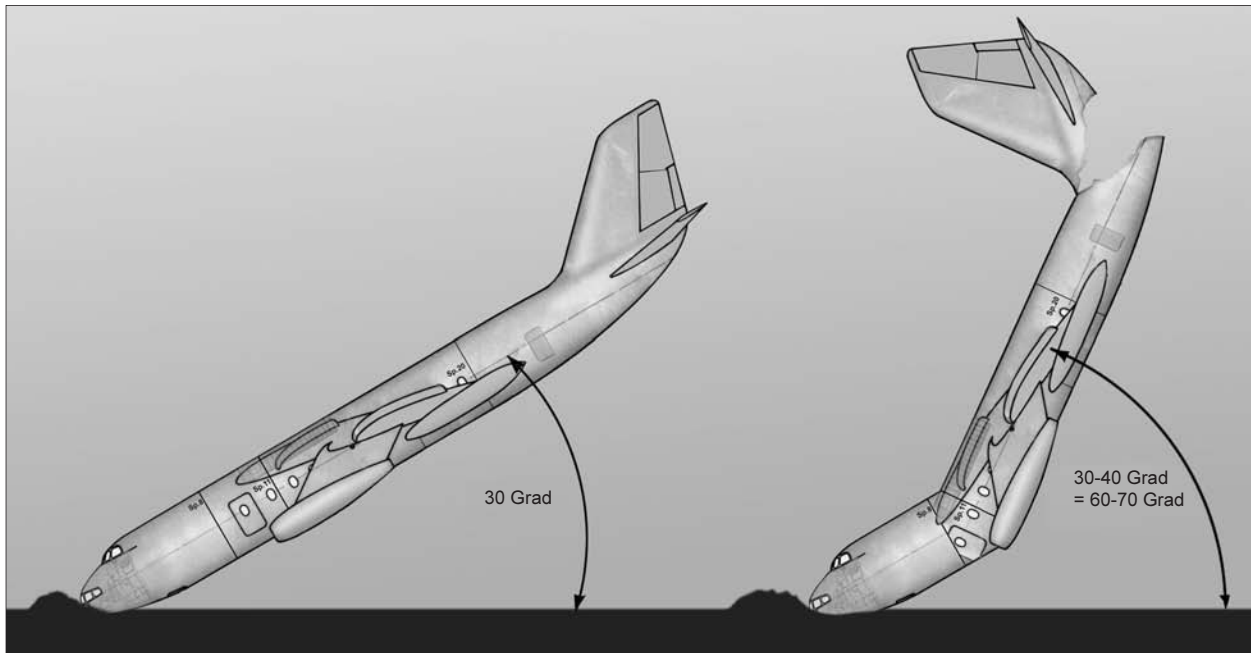
Die linke Grafik liefert eine Erklärung, warum die Untergerüste des Rumpfes in einem Winkel von 70 Grad aufgefunden wurden wie auch die mittleren Seitenrumpfschalen als Ziehharmonika und die Schubdüsen in ähnlicher Form, dagegen andere Teile relativ flach aufgeschlagen sein mußten. Die auf Knick beanspruchte Oberschale zw. Sp. 8 und 10 knickte ein (30-Grad-Knick), vielleicht sogar bis Sp.11, was einen 40-Grad-Knick ergäbe. Dadurch geriet die Cockpitoberseite unter gewaltige Spannung und schleuderte weit voraus. Diese Erkenntnisse waren damals noch nicht vorhanden.

Die Querspaltbauweise des Rumpfes ließ einen scharfen Knick zwischen dem Vollspant des Rumpfvorderteiles (Spant 8) und Spant 10 oder 11 entstehen, wogegen die in Längspaltbauweise gefertigte Rumpfunterschale zunächst standhielt. So konnte das Rumpfmittelteil sich aufbäumen.
