Die Staatsführung hält den Absturzbericht streng geheim

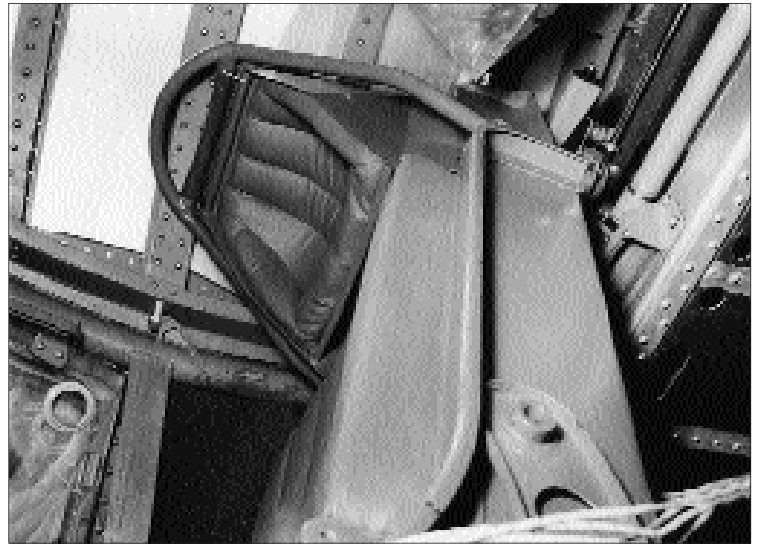
Die Schleudersitzanlage in der V1 mit Dachverriegelung und hydraulischer und pneumatischer Auslösung sowie Schleudersitztraverse. Rechts der Schleudersitz Kurt Bemmes, ein Umbau aus der MiG-15.

Für den Ernstfall war die 152 V1 mit Schleudersitzen für die beiden Piloten ausgerüstet. Die übrigen Besatzungsmitglieder mußten das Flugzeug über die Notausstiegs Luke am Boden vor dem Bugfahrwerk verlassen. Dabei mußte das Fahrwerk allerdings eingefahren sein, ansonsten würden die Aussteigenden vom Fahrtwind auf den Fahrwerksschwinghebel gedrückt und getötet. Es gab auch noch sechs Notausstiegsfenster.
