# Die Abstiegsphase in der flugmechanischen Rekonstruktion

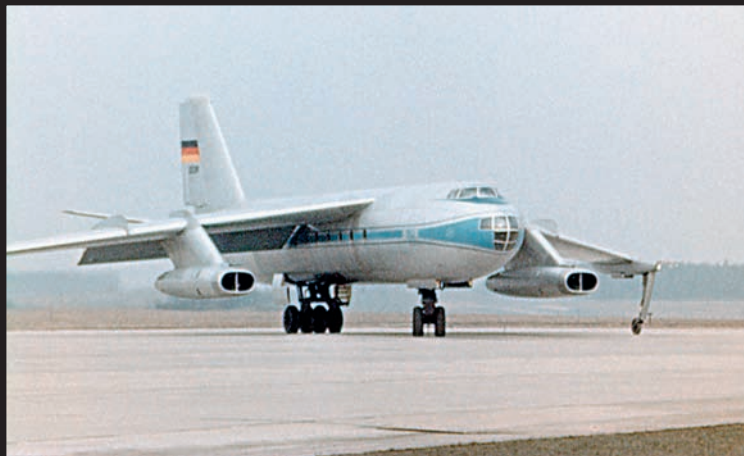
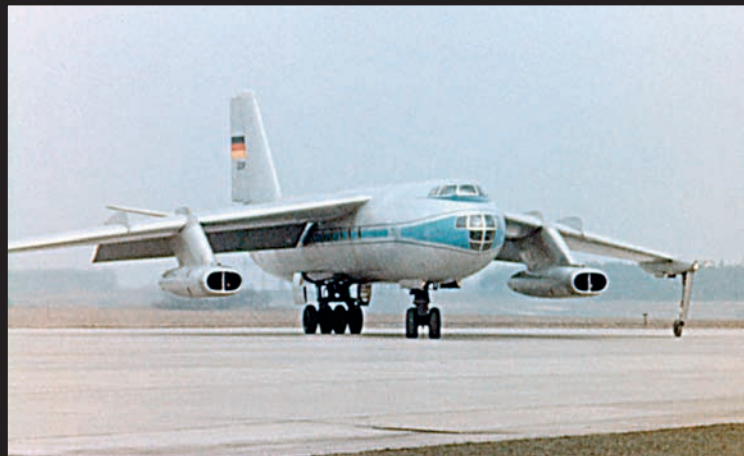
**Die Grafik zeigt den Abstieg der 152 V1 von Pulsnitz aus 3,5 km Höhe bis zum Aufschlag bei Ottendorf-Okrilla.**

Die gesamte Abstiegsphase war rätselhaft. Mit dem Tonbandmitschnitt, einigen aufgefundenen Schrieben von der Sinkgeschwindigkeit und Zeugenaussagen gelang es Georg Backhaus bis 30. April 1959, den Flugweg ab Pulsnitz zu rekonstruieren und durch Rechnungen einigermaßen zu untermauern. Dennoch blieben viele Fragen aus Sicht der Aerodynamiker und Flugmechaniker offen.

Die Rekonstruktion des mutmaßlichen Flugverlaufs ab Pulsnitz ergab, daß eine Strecke von 37,2 km innerhalb von acht Minuten zurückgelegt worden war, was einer Bahngeschwindigkeit von 280 km/h entsprach. Von drei Stufen waren Höhen-Zeit-Schriebe gefunden worden, die diese Sinkgeschwindigkeiten ergaben:  
 Schrieb 15 - 11,4 m/s 3400-3000 m  
 Schrieb 16 - 7,4 m/s 2300-2100 m  
 Schrieb 17 - 4,4 m/s 1000-950 m
