# Die Staatsführung hält den Absturzbericht streng geheim

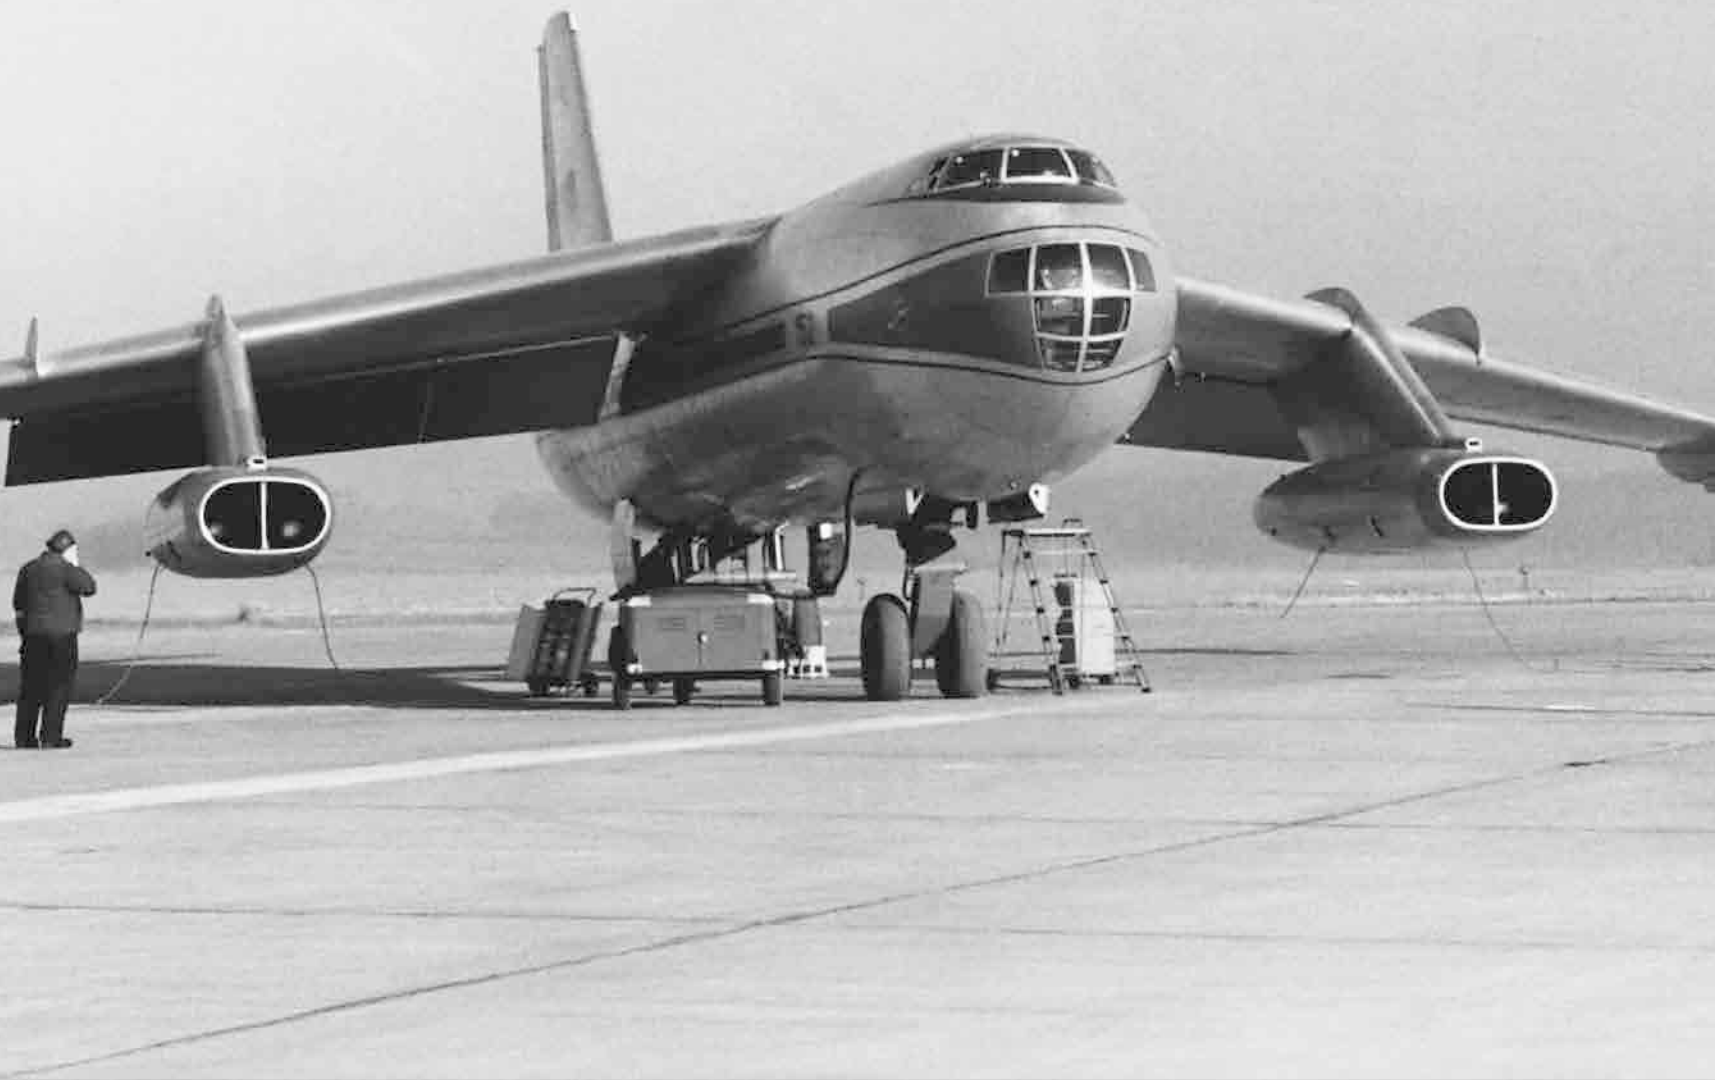
**Für den Ernstfall war die 152 V1 mit Schleudersitzen für die beiden Piloten ausgerüstet. Die übrigen Besatzungsmitglieder mußten das Flugzeug über die Notausstiegsluke am Boden vor dem Bugfahrwerk verlassen. Dabei mußte das Fahrwerk allerdings eingefahren sein, ansonsten würden die Aussteigenden vom Fahrtwind auf den Fahrwerksschwingehebel gedrückt und getötet. Es gab auch noch sechs Notausstiegfenster.**

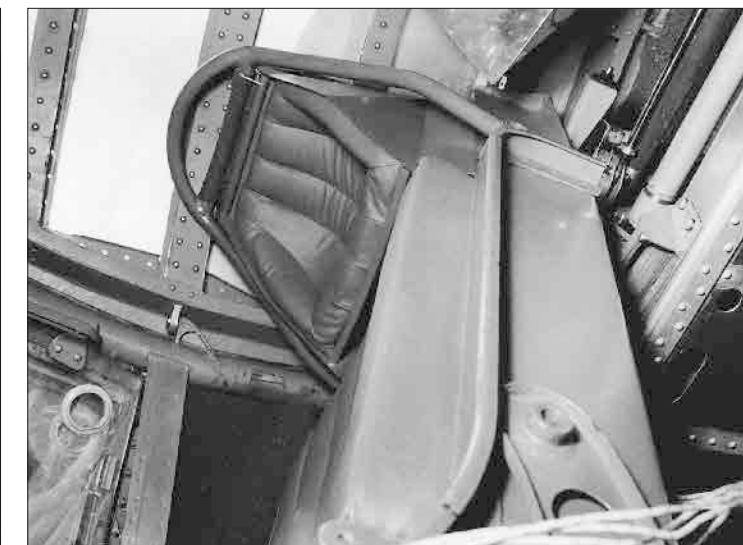
**Die Schleudersitzanlage in der V1 mit Dachverriegelung und hydraulischer und pneumatischer Auslösung sowie Schleudersitztraverse. Rechts der Schleudersitz Kurt Bemmes, ein Umbau aus der MiG-15.**
