# Spekulative Annahmen zu den letzten Sekunden im Cockpit

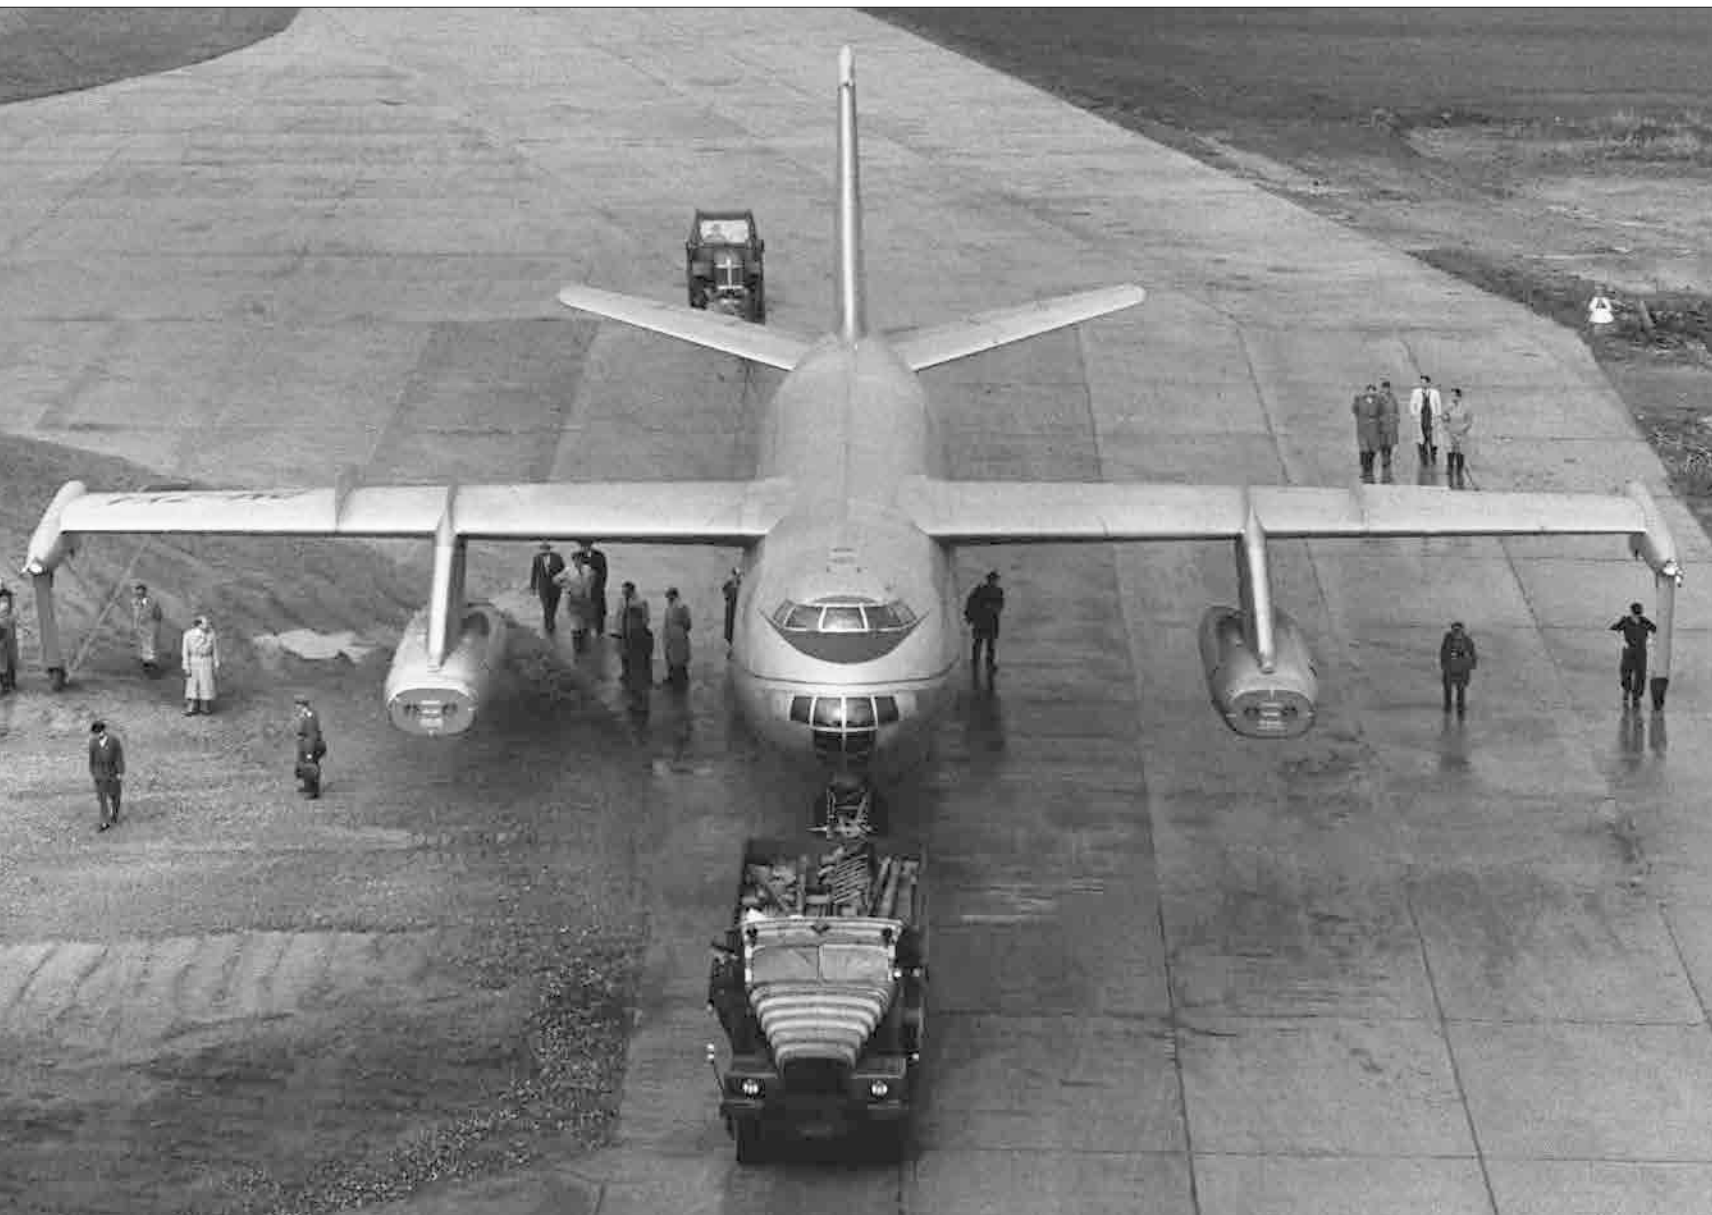
**Über die ganze Produktionszeit der 152 V1 hinweg führten verspätete Anlieferungen von Geräten zu Verzögerungen, die durch Einsparung an Kontrollen und eigentlich notwendigen Versuchen wettgemacht wurden. Flackernde Warnlampen waren da noch eins der geringsten Übel.**

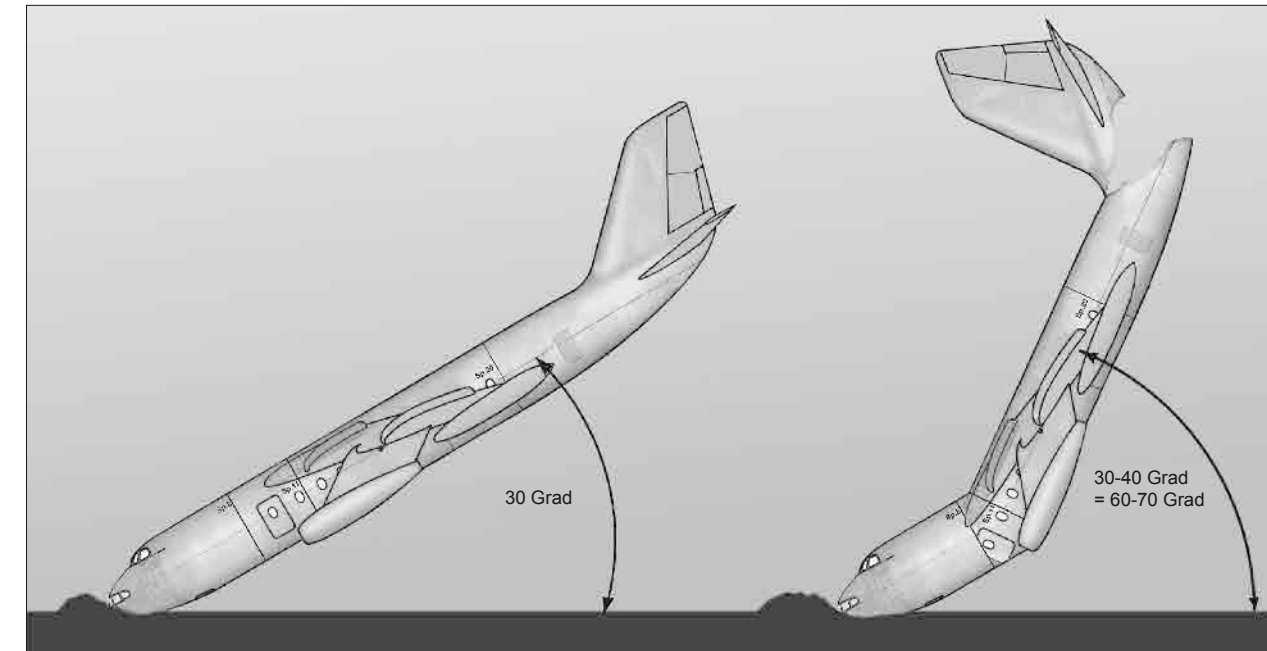
Die linke Grafik liefert eine Erklärung, warum die Untergurte des Rumpfes in einem Winkel von 70 Grad aufgefunden wurden wie auch die mittleren Seitenrumpfschalen als Ziehharmonika und die Schubdüsen in ähnlicher Form, dagegen andere Teile relativ flach aufgeschlagen sein mußten. Die auf Knick beanspruchte Oberschale zw. Sp. 8 und 10 knickte ein (30-Grad-Knick), vielleicht sogar bis Sp.11, was einen 40-Grad-Knick ergäbe. Dadurch geriet die Cockpitoberseite unter gewaltige Spannung und schleuderte weit voraus. Diese Erkenntnisse waren damals noch nicht vorhanden.

**Die Querrippenbauweise des Rumpfes ließ einen scharfen Knick zwischen dem Vollspant des Rumpfvorderteiles (Spant 8) und Spant 10 oder 11 entstehen, wogegen die in Längspfeifenbauweise gefertigte Rumpfunterschale zunächst standhielt. So konnte das Rumpfmittelteil sich aufbäumen.**
