Die Abstiegsphase in der flugmechanischen Rekonstruktion

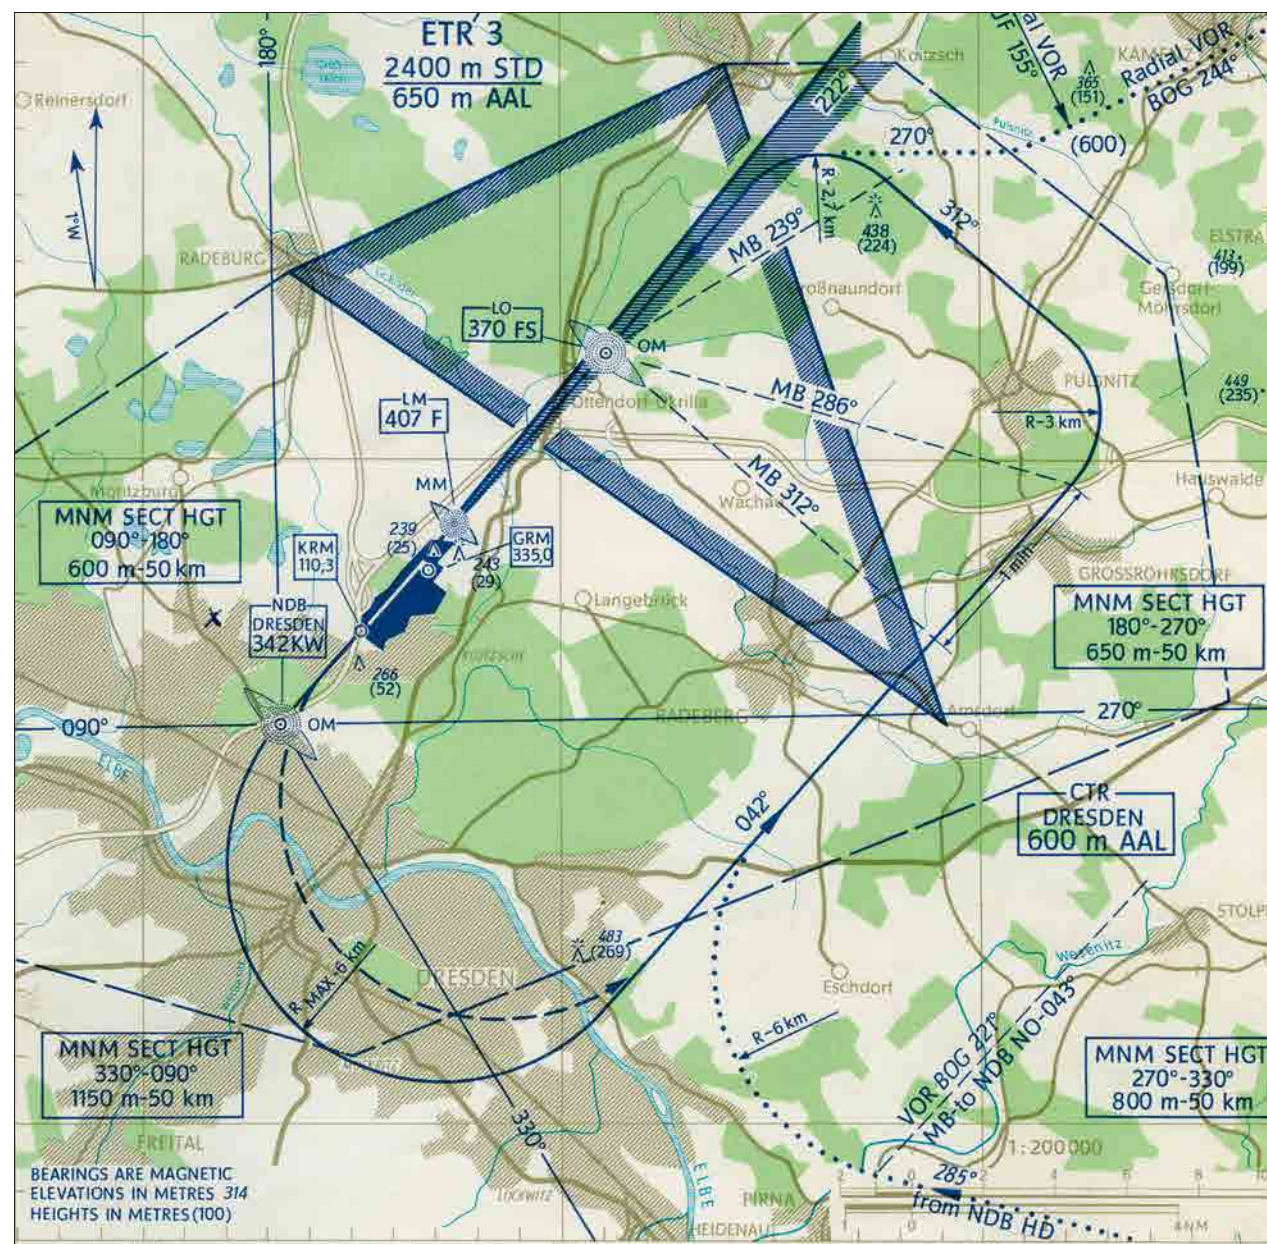
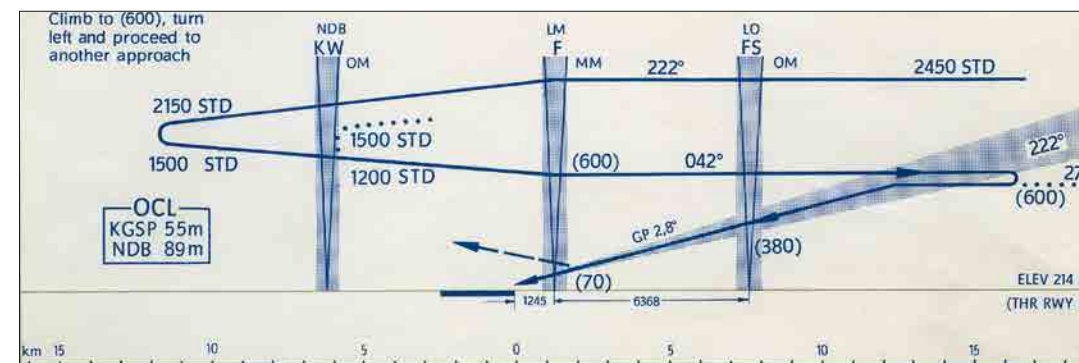
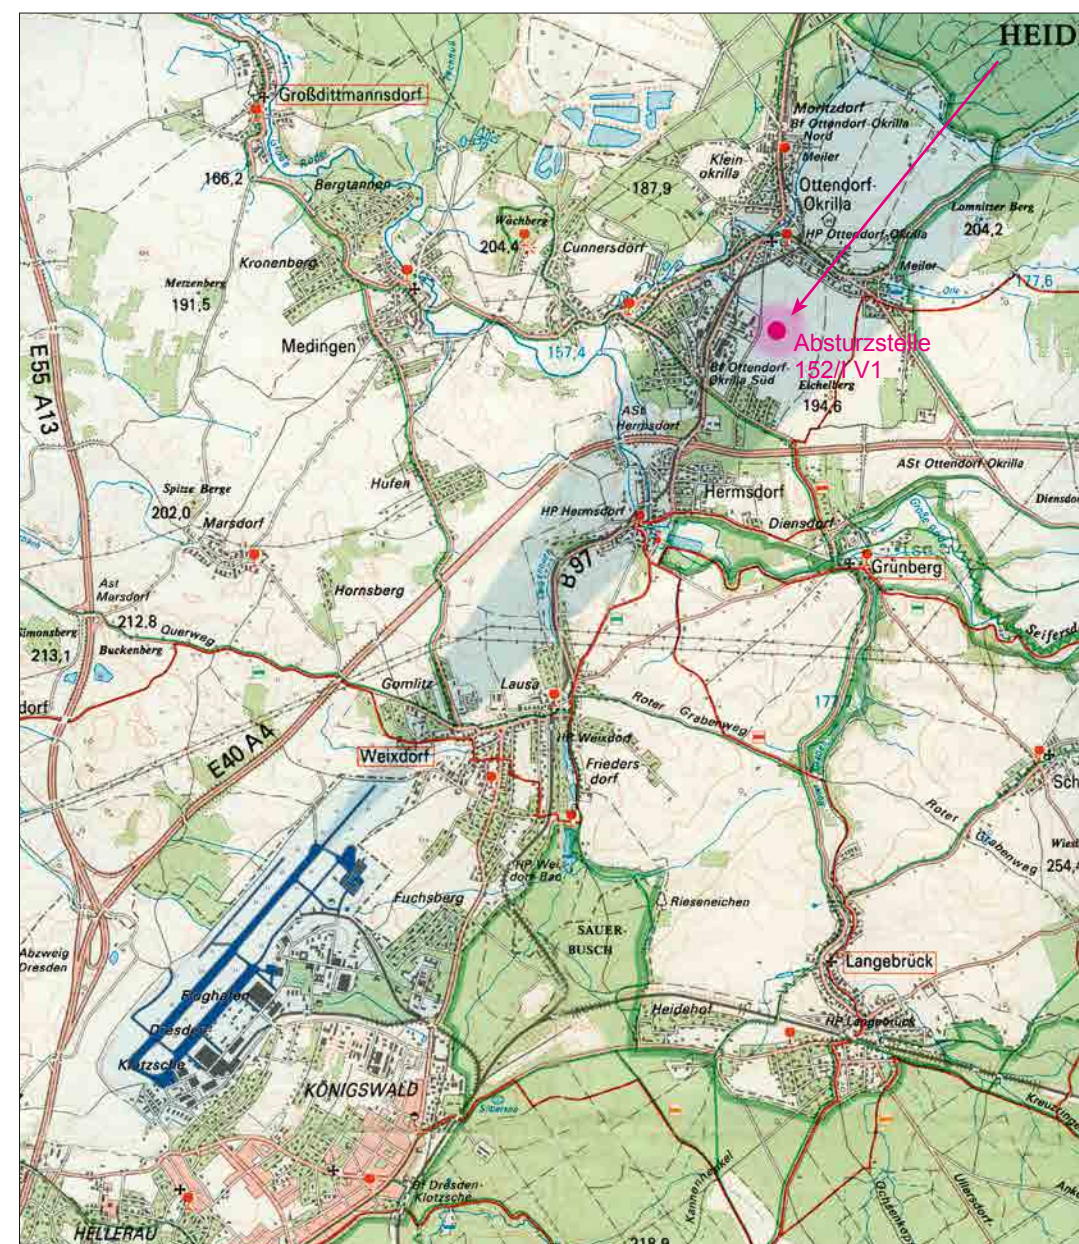
Die nebenstehende Anflugkarte des Flughafens Dresden-Klotzsche zeigt die Einflogschneise von 3° Breite auf 222°. Die Karte stammt aus dem Jahr 1973. Sie ist bereits an den internationalen IATA-Standard angeglichen, wodurch die alten Bezeichnungen durch neue ersetzt sind. Das Voreinflugsymbol DN vor Ottendorf-Okrilla heißt hier OM, das Haupteinflugsymbol 1,245 km vor der Bahn MM. Eingezeichnet ist auch die kleine Platzrunde von 64 km Länge, die bei einem eventuellen Durchstarten geflogen werden muß. Zur Platzrunde sind die Winkelanzeigen für den Radiokompaß in Bezug zum Voreinflugsymbol angegeben. Die 152 V1 kam eher aus der großen Platzrunde heraus in die Einflogschneise geflogen und stürzte kurz nach dem Voreinflugsymbol ab.

Karte rechte Seite: Hier ist das vorgeschriebene vertikale Flugmanöver beim Anflug auf Dresden in 222° dargestellt mit den entsprechenden Höhen und dem Gleitpfad von 2,8°.

Die große Karte auf der rechten Seite gibt noch einmal einen groben Überblick, wie groß die Abstände der Absturzstelle zum Platz, zur Autobahn und umliegenden Dörfern waren.
