Spekulative Annahmen zu den letzten Sekunden im Cockpit

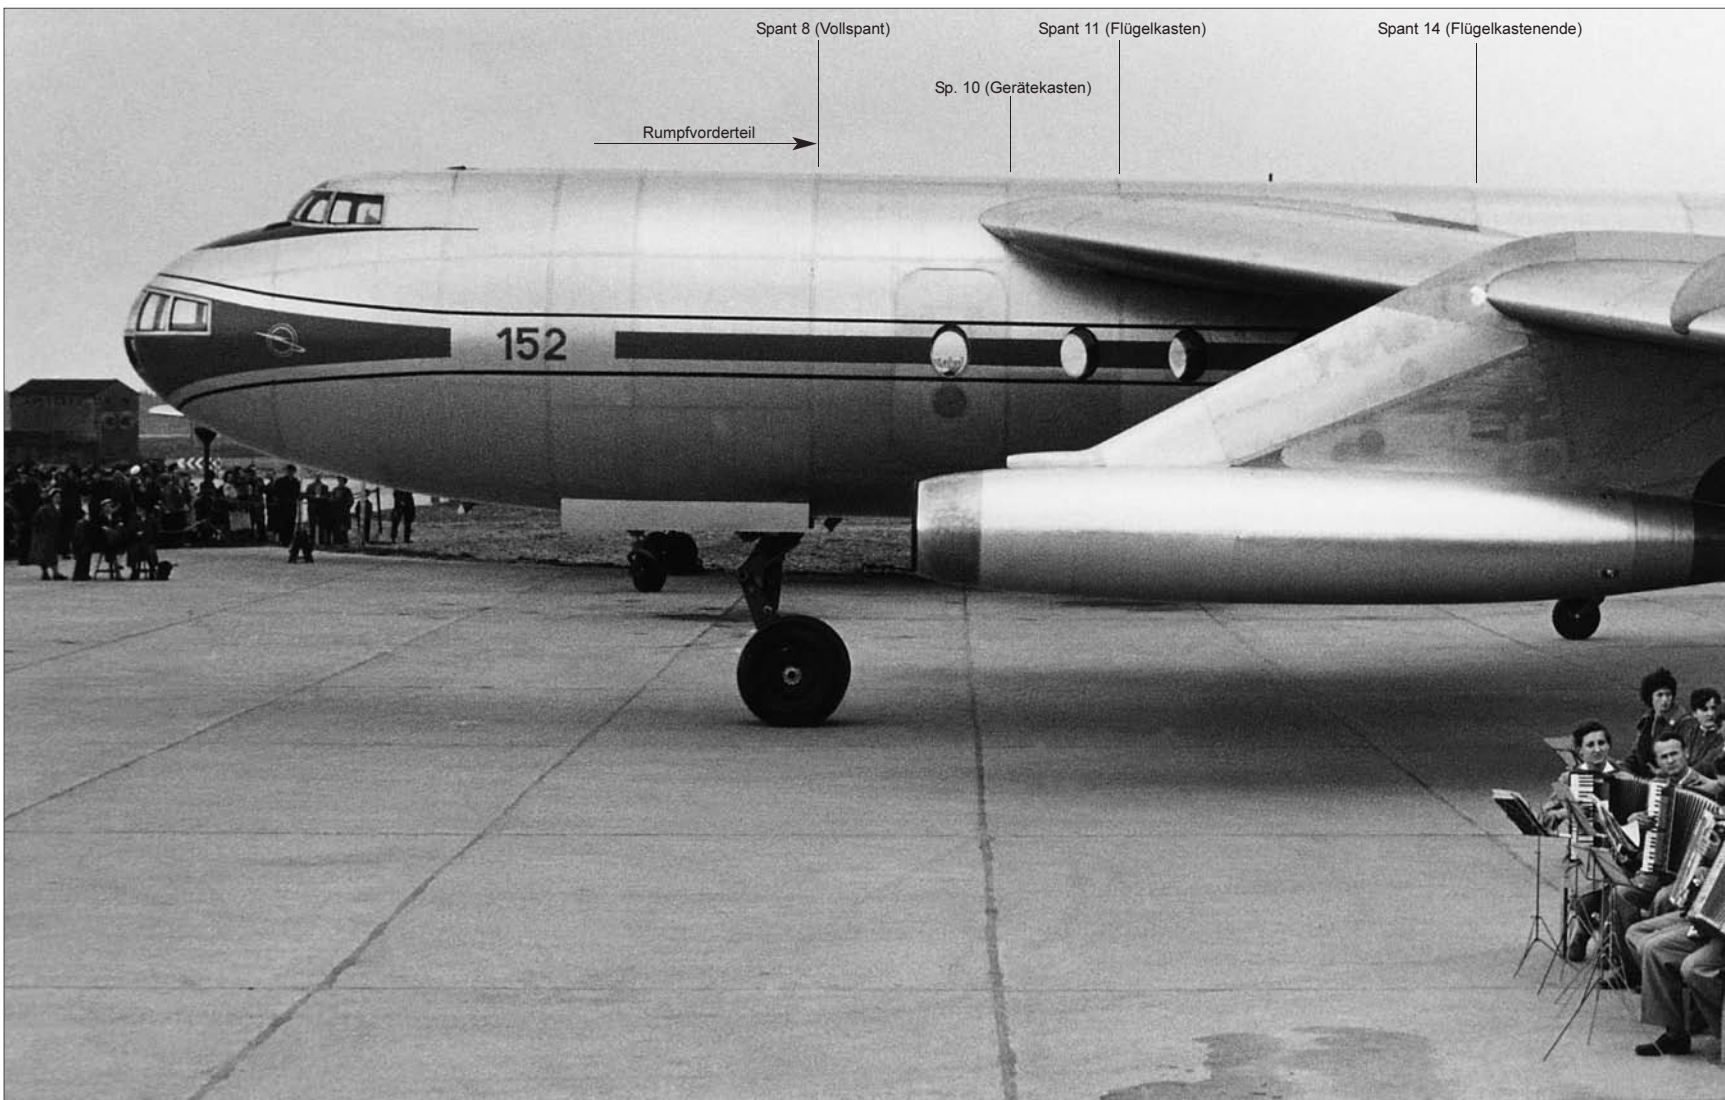
Arbeitsplätze mit Geräten gemacht werden. So besaß der 2. Pilot kein Variometer, um die Steig- und Sinkraten angezeigt zu bekommen. Er hatte auch keinen Wendezeiger, um die richtige Kurvenlage zu finden. Er war da auf die Hilfe des 1. Piloten angewiesen. Der Kursanzeiger fehlte dem 2. Piloten genauso. Dagegen hatte der Kommandant auf seiner Seite erstmal alle notwendigen Geräte. Was ihm fehlte, waren die Anzei-
